## أسباب فشل بشاره ضاغطة آلـ (CO<sub>2</sub>) العائدة إلى شركة الأسمدة الجنوبية

## The Causes for the Failure of the Propeller of the CO<sub>2</sub> Compressor belonging to the Southern Company for Fertilizers

In this study, we investigated the causes for the failure of the propeller no.10 of the 4-th stage of the carbondioxide compressor belonging to the southern company for fertilizers, which had failures many times.

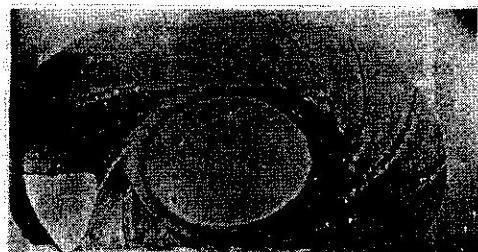
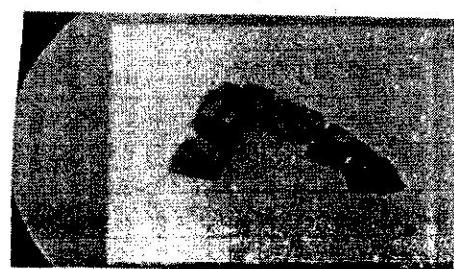
شكل -٣-

تم تصوير نموذج البشاره اليابانية المنشآ لتحديد موقع تقريري للقطعة المكسورة العائد للبشاره الرومانية كما هو مبين في الشكل (١-٣) كما تم هيكلة قطع الكسر لنموذج الروماني على مخطط الكسر الشكل (٣-ب) لتحديد موقع البرشم لدراسة احتمالية اقتران هذه المواقع ببداية الفشل حيث تم دراسة المنطقة المحاطة بالبرشم وتبين وجود ندب حول القطب والتي تكون كمناطق مرکزة للجهادات التي قد تسبب الفشل.

-أ- صورة فوتوغرافية للبشاره اليابانية المكشأ موضعه علىها موقع  
كسر تجريبي للبشاره اليابانية المكشأ

-ب- صورة مكثفة لقطع الكسر نسوج المرودي

من خلال دراسة سطح الكسر لعينة البشرة الرومانية تم تحديد بعض المناطق على سطح الكسر والتي اتصفت بمعامل الفشل بالكلال شكل رقم (٥) ان الموقع التقريري لقطعة المكسورة (من البشرة الرومانية) نسبة إلى هيكل البشرة اليابانية شكل (٣-١) يؤشر إلى احتمال حصول بداية الفشل في واحد أو أكثر من موقع البرشام حيث يتولد عند هذه التقويب تركيز عالي للجهادات إضافة لذلك فتح فحص سطوح الكسر لعينات الكلال اتضحت وجود شقوق قديمة تشغل مساحات كبيرة من مقطع الكسر شكل رقم (٥). لم تظهر سطوح الكسر في مناطق الشقوق القديمة معالم الفشل بالكلال مقارنة بالمناطق المحيطة شكل رقم (٤) وهذا دليل آخر على وجودها في معدن البشرة قبل ان يأخذ المعدن شكل البشرة [٦].
